ΚΕΝΤΡΙΚΟ ΚΤΙΡΙΟ ΥΠΟΥΡΓΕΙΟΥ ΥΓΕΙΑΣ

ΘΕΣΗ: ΑΡΙΣΤΟΤΕΛΟΥΣ 17 και ΣΤΟΥΡΝΑΡΗ- ΑΘΗΝΑ

ΕΡΓΟ: ΜΕΛΕΤΗ ΣΤΑΤΙΚΗΣ ΕΠΑΡΚΕΙΑΣ

ΘΕΜΑ: ΤΕΧΝΙΚΗ ΕΚΘΕΣΗ ΜΕΛΕΤΗΣ ΣΤΑΤΙΚΗΣ ΕΠΑΡΚΕΙΑΣ

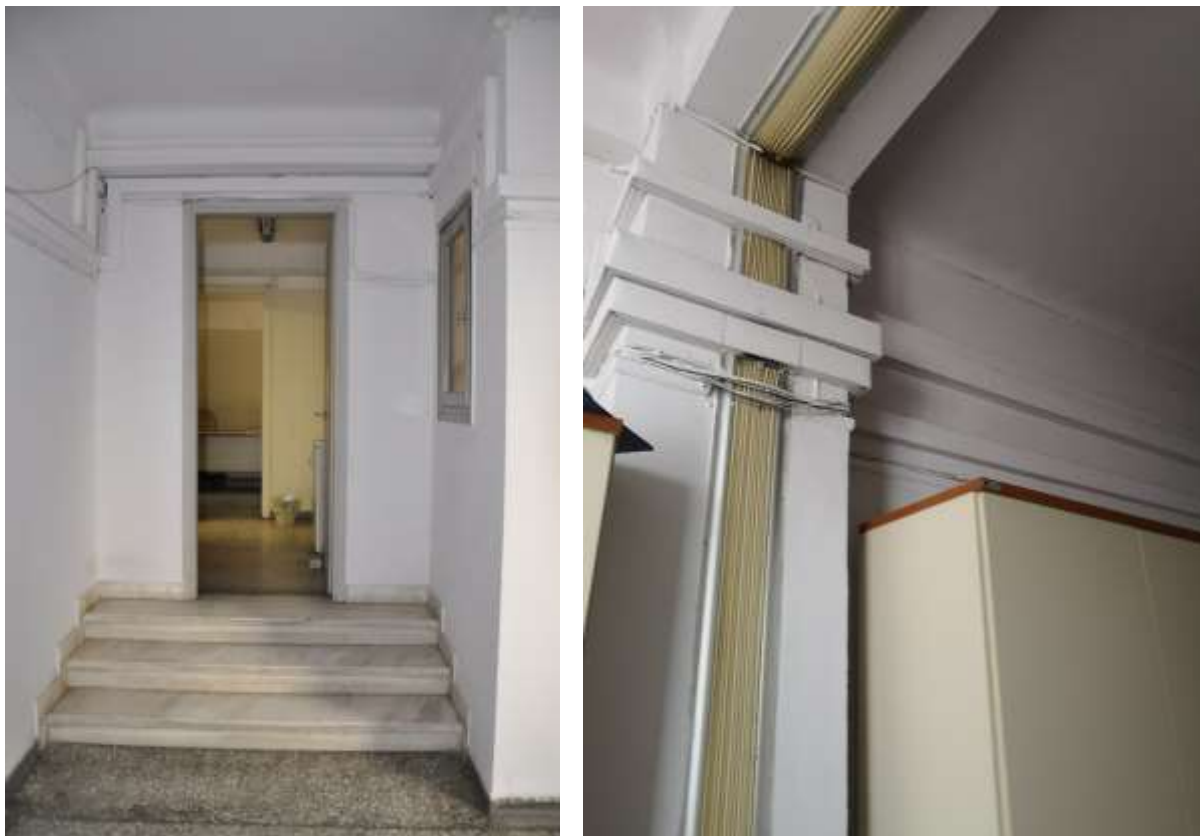
Εικόνα 38 – Ανισοσταθμία στο δάπεδο του 5^{ου} όροφου ΚΤΙ και αρμός διαστολής

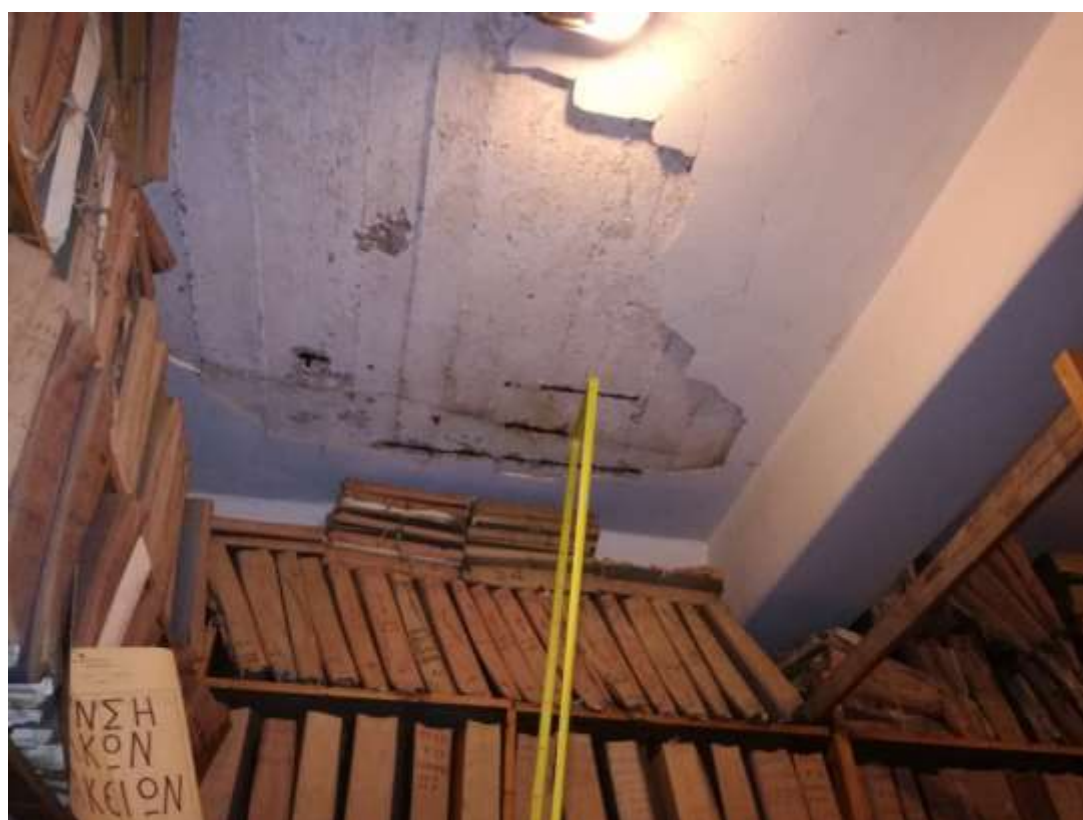
Εικόνα 46 – Ράβδοι οπλισμού (δεσμίδες) στην οροφή υπογείου στο ΚΤΙΙ, οξείδωση οπλισμού

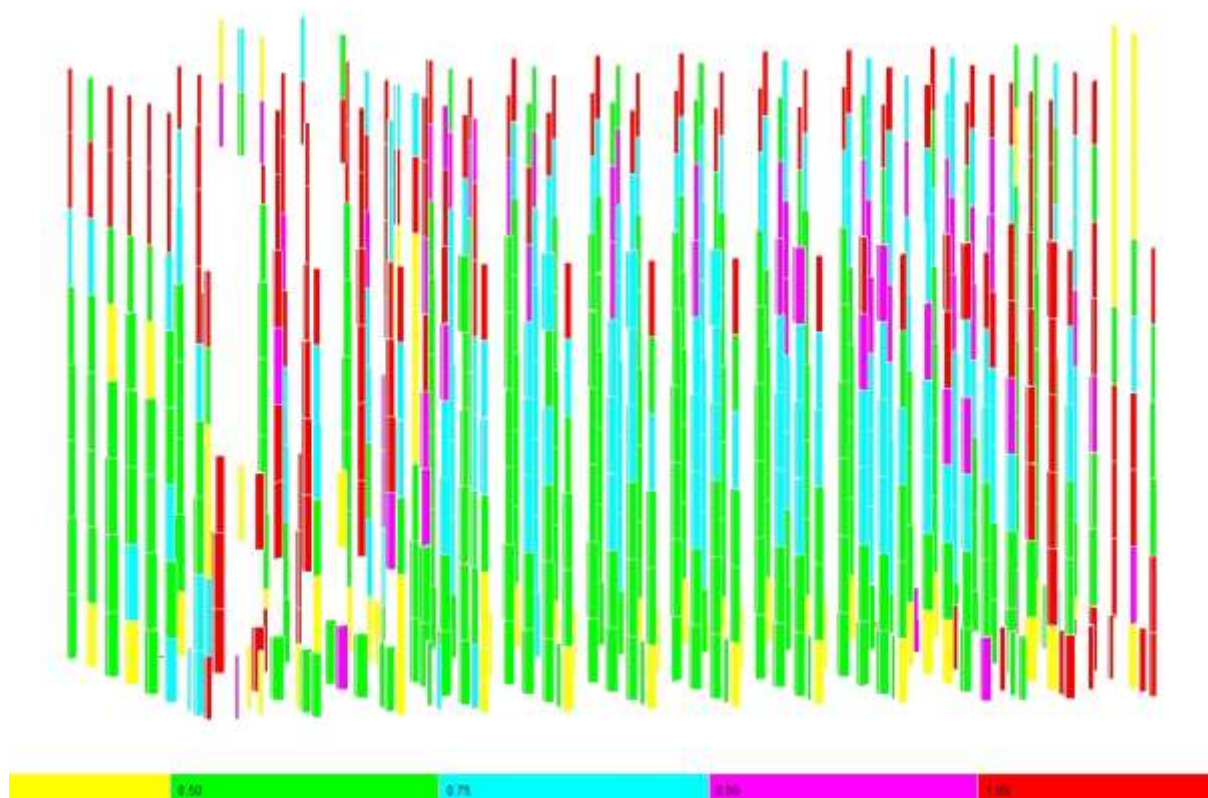
Εικόνα 80 – Αποτελέσματα ελέγχου υποστυλωμάτων - ΚΤΙΙ

Η συμπεριφορά των υποστυλωμάτων του κτιρίου κρίνεται ως πάρα πολύ καλή, δεδομένης και της παλαιότητας αυτού. Σχεδόν το σύνολο των υποστυλωμάτων του κτιρίου επιδεικνύει εξαιρετική συμπεριφορά, λαμβανομένου τονίζοντας υπόψη και σεισμικό φορτίο που δεν είχε προβλεφθεί κατά την αρχική τους διαστασιολόγηση. Αντιθέτως οι δοκοί του κτιρίου αποκρίνονται λιγότερα καλά, γεγονός αναμενόμενο που θα σχολιαστεί περαιτέρω στη συνέχεια.

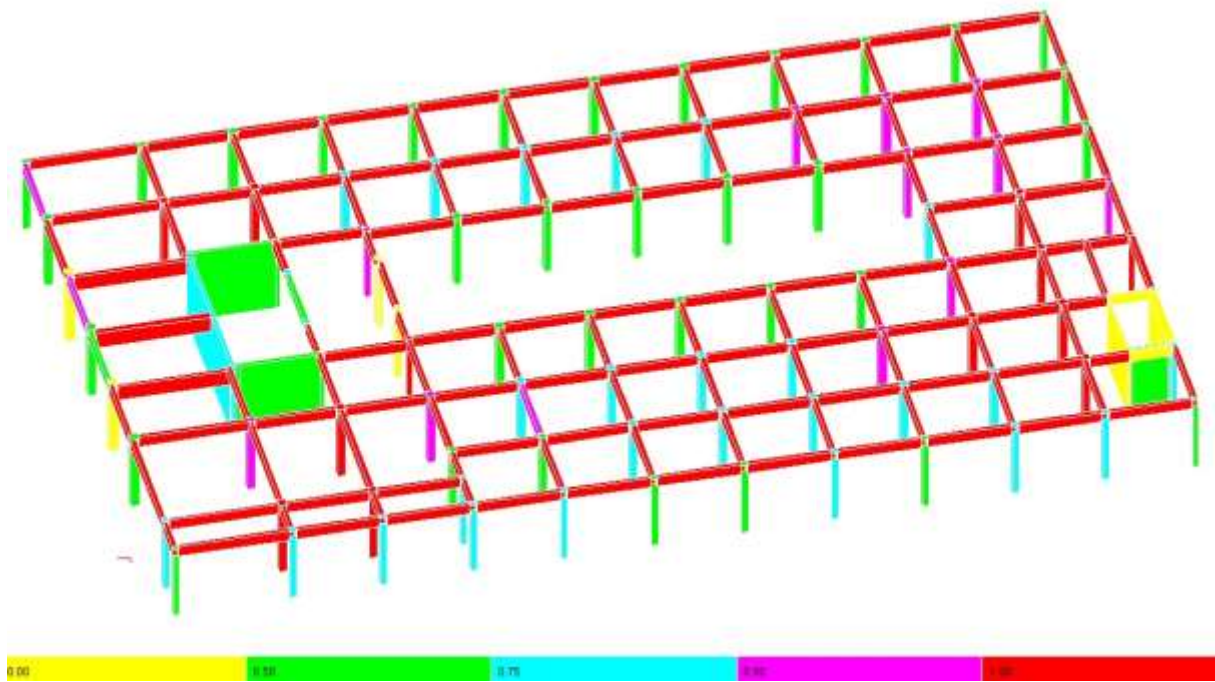
Ακολουθεί ενδεικτική εικόνα με τα αποτελέσματα επάρκειας του 3^{ου} ορόφου του ΚΤΙΙ, όπου φαίνεται ότι το σύνολο των κατακόρυφων μελών επαρκεί και επιδεικνύει άριστη συμπεριφορά ως προς τη στατική του επάρκεια.

Εικόνα 81 – Τριδιάστατη απεικόνιση αποτελεσμάτων 3^{ου} ορόφου - ΚΤΙΙ

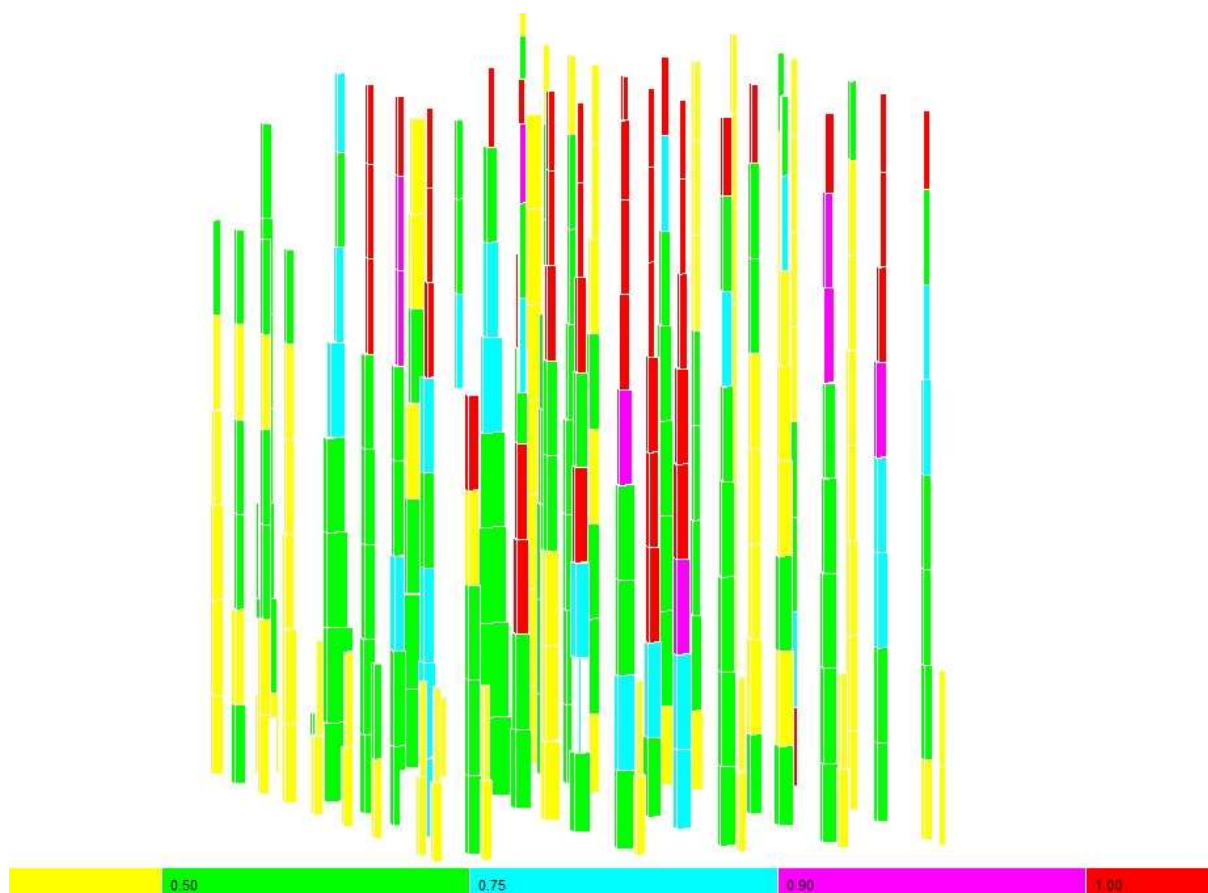
Εικόνα 86 – Λόγοι επάρκειας υποστυλωμάτων για στατικά φορτία – ΚΤΙ

Το μεγαλύτερο μέρος των υποστυλωμάτων του ΚΤΙ επαρκεί έναντι κάμψης και διάτμησης κατά τον έλεγχο επάρκειας και τα μέλη που επιδεικνύουν κάποια αστοχία έναντι κάμψης είναι σημαντικά λιγότερα από τα μέλη που αστοχούν όταν λαμβάνεται υπόψη και σεισμικό φορτίο (Εικόνα 79). Όσα μέλη παρουσίασαν αστοχία η υπέρβαση της δράσης δεν είναι σημαντικά μεγαλύτερη από την αντοχή.

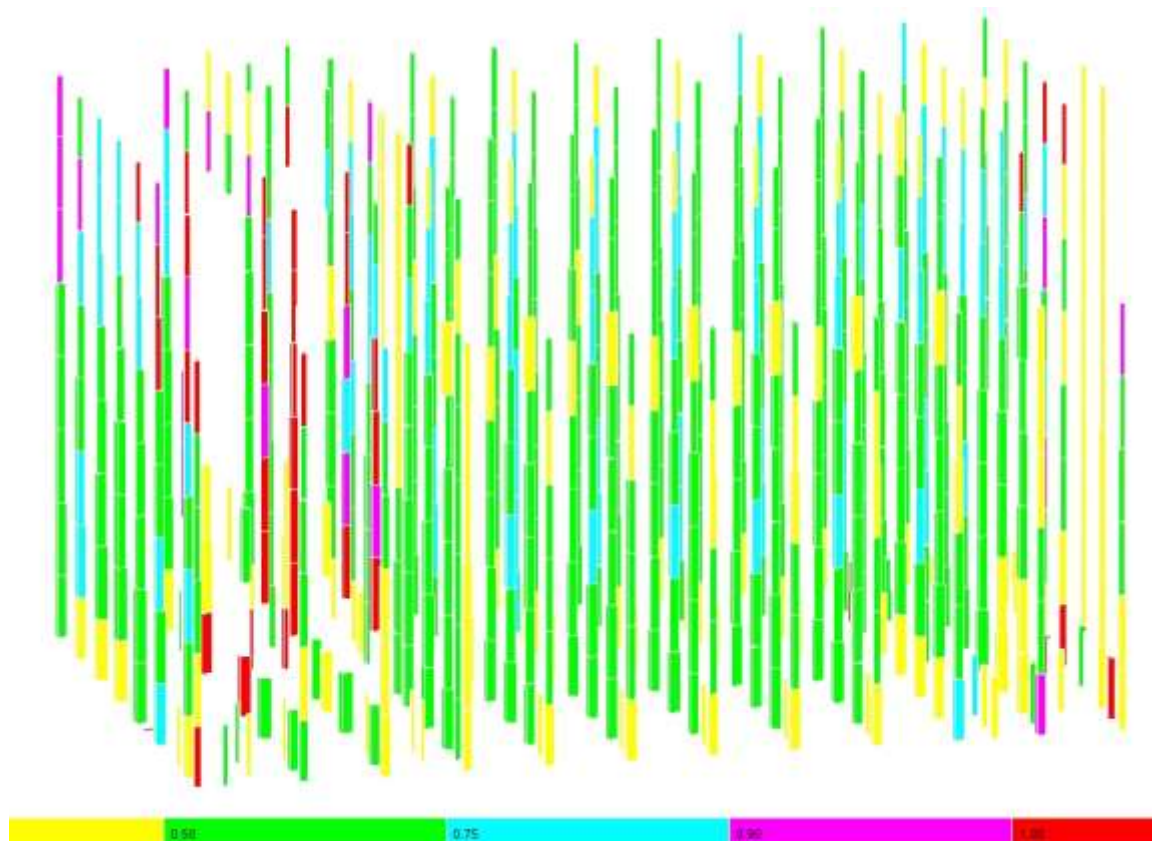
Εικόνα 87 – Λόγοι επάρκειας υποστυλωμάτων για στατικά φορτία – ΚΤΙΙ

Όπως φαίνεται και από την παραπάνω χρωματική απεικόνιση, σχεδόν το σύνολο των υποστυλωμάτων του ΚΤΙΙ επαρκεί έναντι κάμψης και διάτμησης κατά τον έλεγχο επάρκειας, ενώ όσα μέλη παρουσίασαν αστοχία η υπέρβαση της δράσης είναι κάτω από 15% και κρίνεται μη σημαντική.

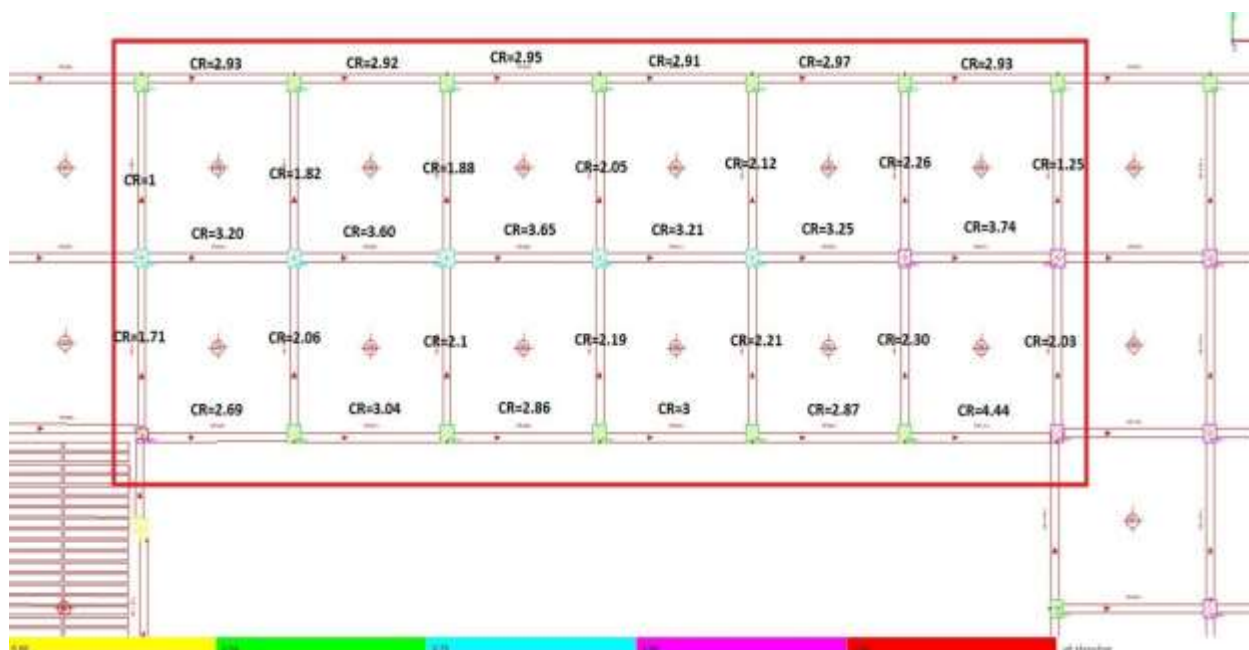
Εικόνα 88 – Ανεπάρκειες δοκών τμήμα 3^{ου} ορόφου με δέσμες ράβδων ΕΚΩΣ – ΚΤΙΙ

Παρατηρείται μείωση των τιμών του λόγου ανεπάρκειας των μελών κατά περίπου 25%, όταν αυξήθηκε ο διαθέσιμος οπλισμός, γεγονός που αποδεικνύει ότι η διαφοροποίηση στον υπολογισμό των οπλισμών επιβάρυνε τα αποτελέσματα. Επιπλέον, υπενθυμίζεται ότι οι παραπάνω ανεπάρκειες προκύπτουν για σεισμικούς συνδυασμούς φόρτισης. Επομένως, αν ληφθεί η αντίστοιχη θεώρηση όπλισης στις δοκούς και δεν συμπεριληφθεί σεισμικό φορτίο κατά τον έλεγχο επάρκειας, τα αποτελέσματα της αρχικής διαστασιολόγησης των κτιρίων θα είναι λογικά. Η όποια πρόσθετη διαφοροποίηση οφείλεται σε αναντιστοιχία κατακόρυφων φορτίων, δεδομένου ότι πολλές φορτίσεις δεν είχαν ληφθεί υπόψη στην αρχική μελέτη.

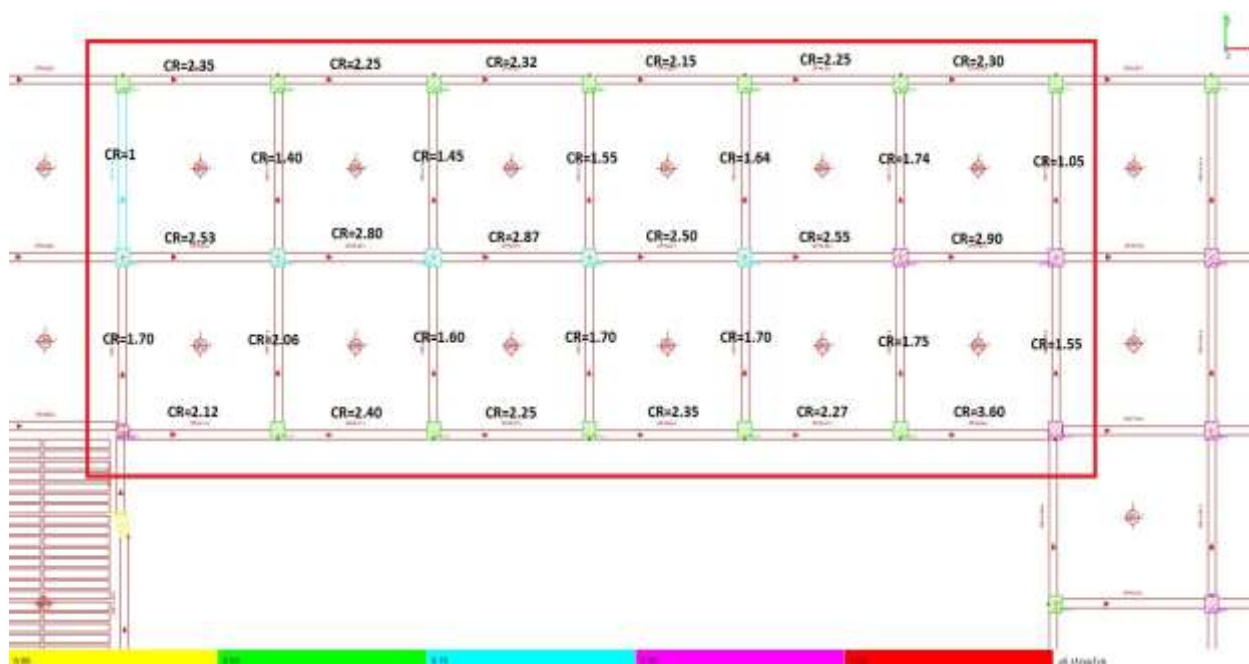
Εικόνα 89 – Ανεπάρκειες δοκών τμήμα 3^ο ορόφου με δέσμες ράβδων αρχικής μελέτης – ΚΤΙΙ
