ΚΕΝΤΡΙΚΟ ΚΤΙΡΙΟ ΥΠΟΥΡΓΕΙΟΥ ΥΓΕΙΑΣ

ΘΕΣΗ: ΑΡΙΣΤΟΤΕΛΟΥΣ 17 και ΣΤΟΥΡΝΑΡΗ- ΑΘΗΝΑ

ΕΡΓΟ: ΜΕΛΕΤΗ ΣΤΑΤΙΚΗΣ ΕΠΑΡΚΕΙΑΣ

ΘΕΜΑ: ΤΕΧΝΙΚΗ ΕΚΘΕΣΗ ΜΕΛΕΤΗΣ ΣΤΑΤΙΚΗΣ ΕΠΑΡΚΕΙΑΣ

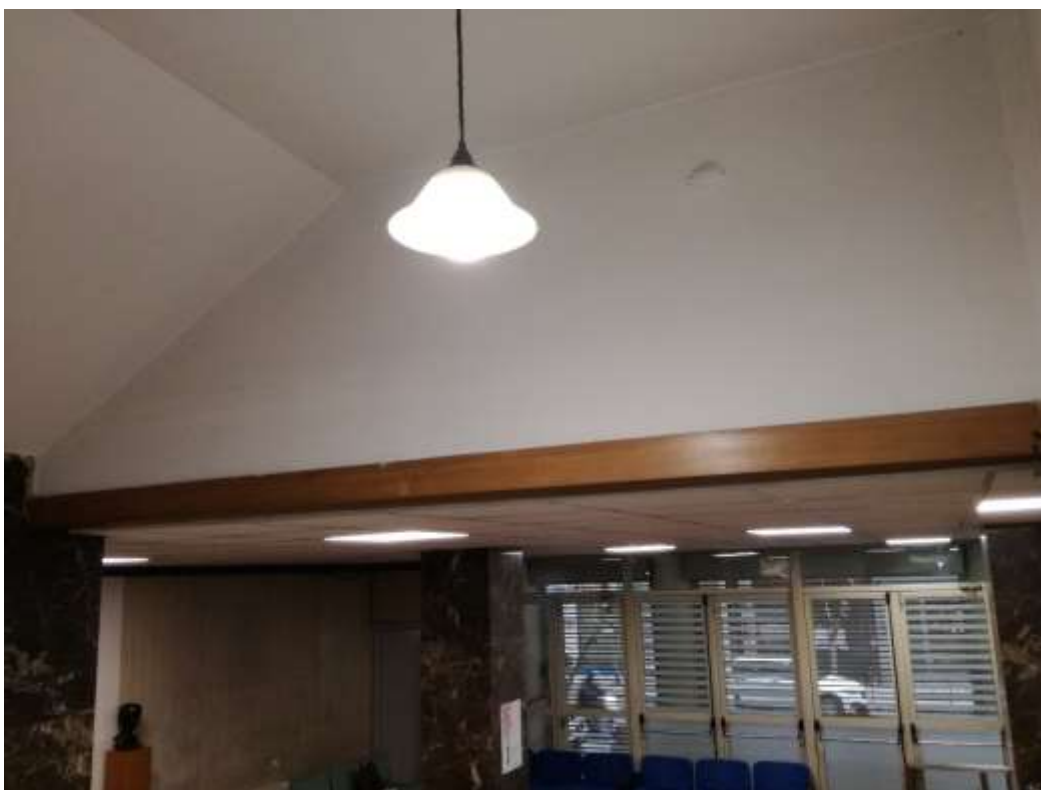
Εικόνα 16 – Δοκός ισογείου με τοίχιο στις ανώτερες στάθμες - ΚΤΙΙ

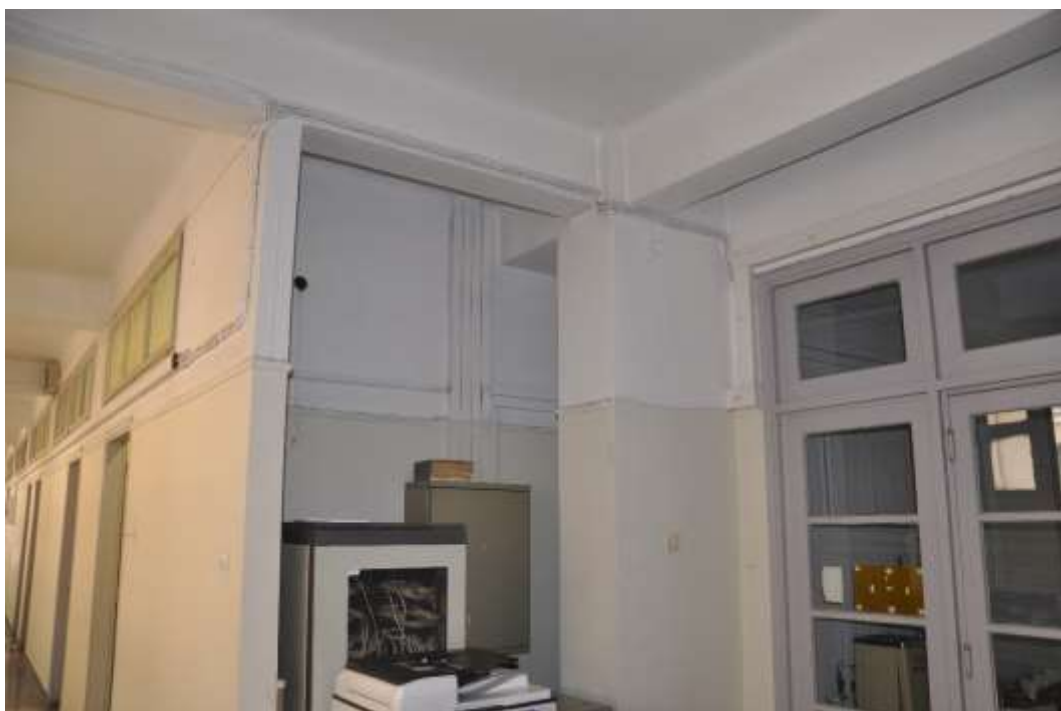
Εικόνα 24 – Υποστύλωμα Κ669 περιβαλλόμενο από τοιχοποιία – 3^{ος} όροφος ΚΤΙΙ

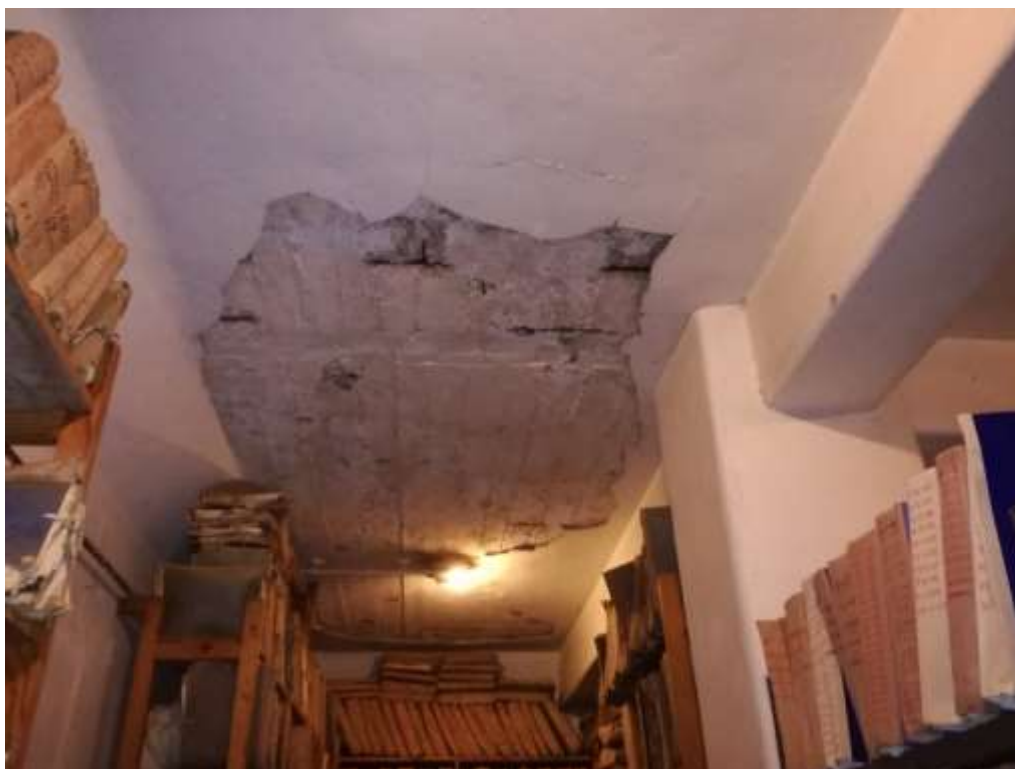
Στις ακόλουθες φωτογραφίες συγκεντρώνονται κάποιες περιπτώσεις βλαβών που παρατηρήθηκαν στα κτίρια και επισημαίνεται ότι κρίνονται άνευ σημασίας ως προς την επικινδυνότητα για τους φορείς.

Εικόνα 44 – Αποκάλυψη ράβδων οπλισμών στο υπόγειο – ΚΤΙΙ

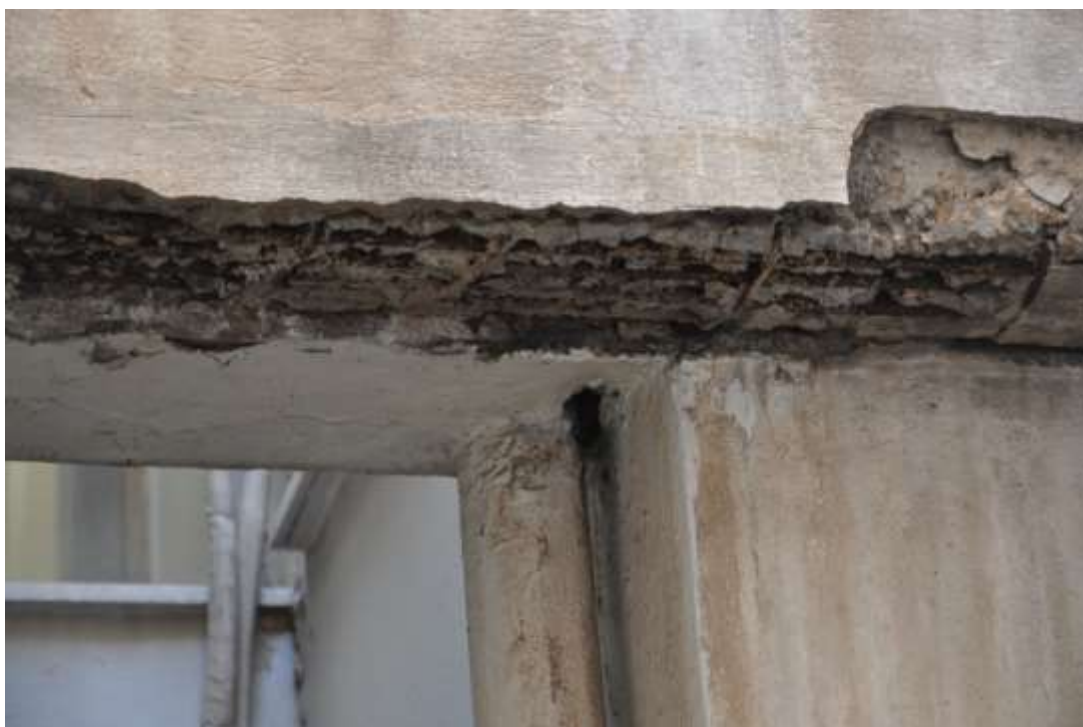
Εικόνα 45 – Αποκάλυψη ράβδων οπλισμών στην παρειά του ΚΤΙΙ, οξείδωση οπλισμού

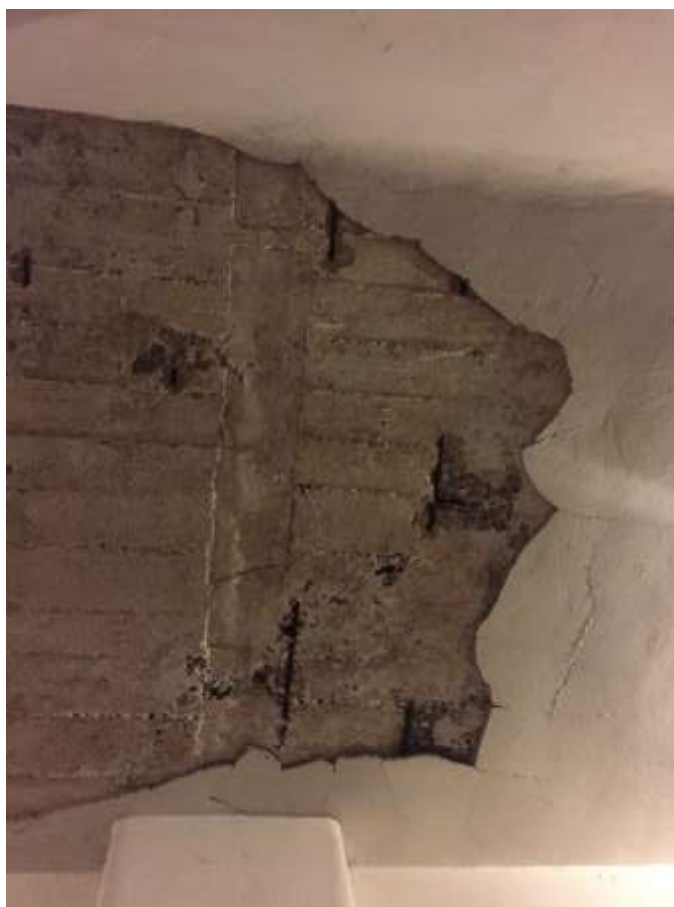
Εικόνα 47 – Ράβδοι οπλισμού (δεσμίδες) στην οροφή υπογείου στο ΚΤΙΙ, οξείδωση οπλισμού

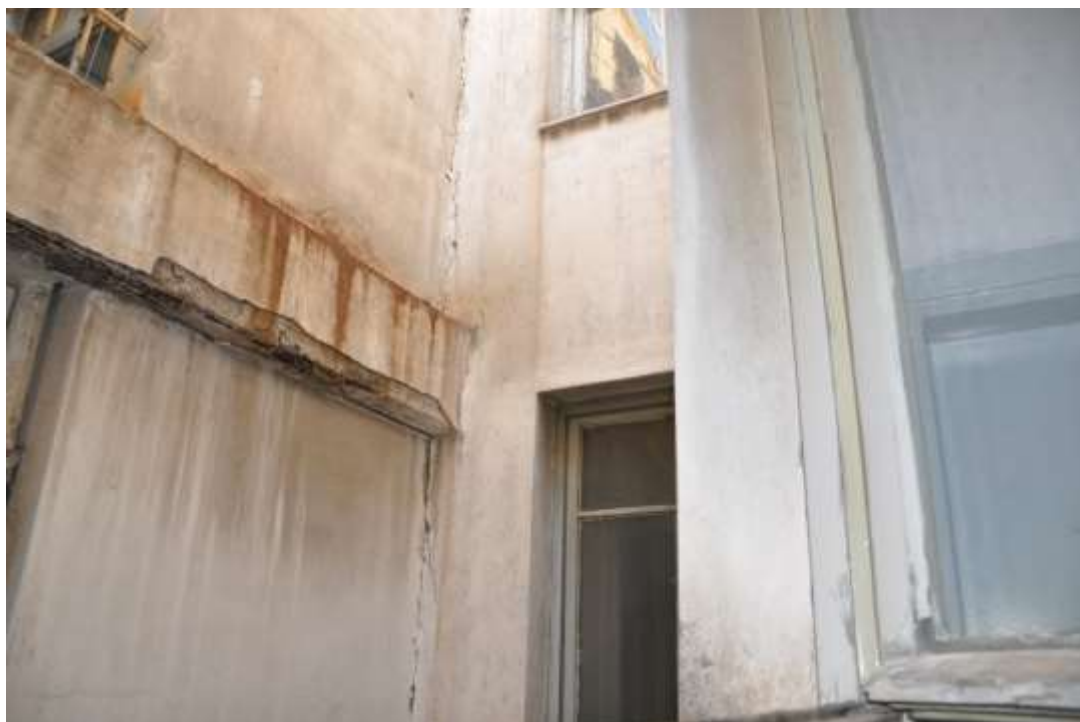
Εικόνα 48 – Αποκάλυψη οπλισμού στο ΚΤΙΙ

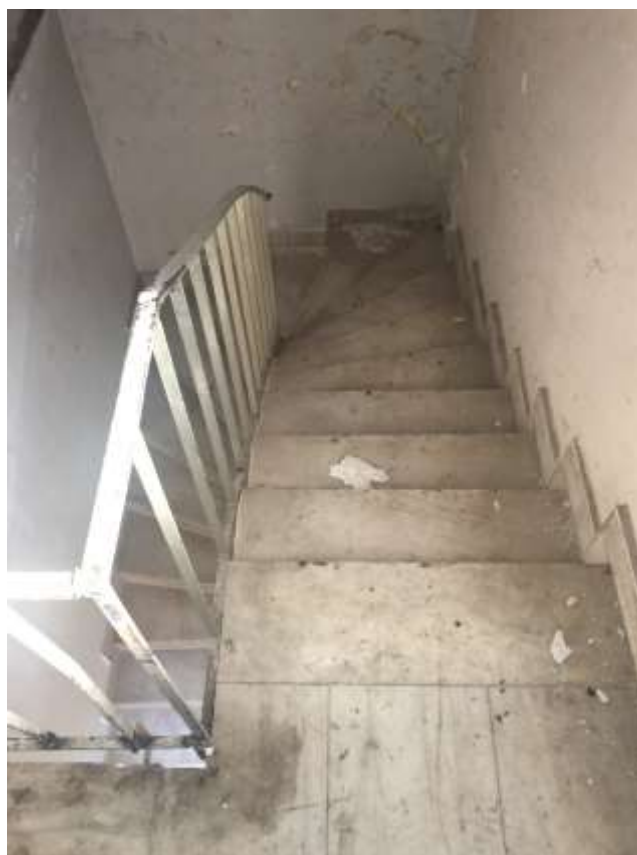
Εικόνα 49 – Επιφανειακές φθορές δευτερεύον κλιμακοστάσιο ΚΤΙΙ

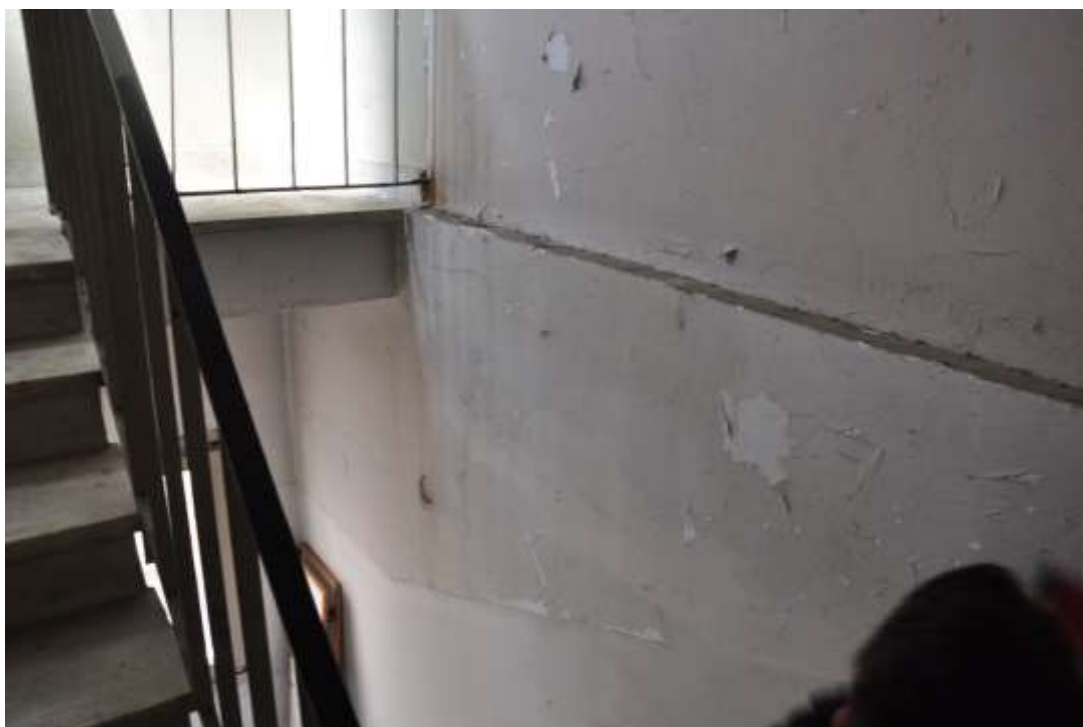
Εικόνα 50 – Επιφανειακές φθορές δευτερεύον κλιμακοστάσιο ΚΤΙΙ

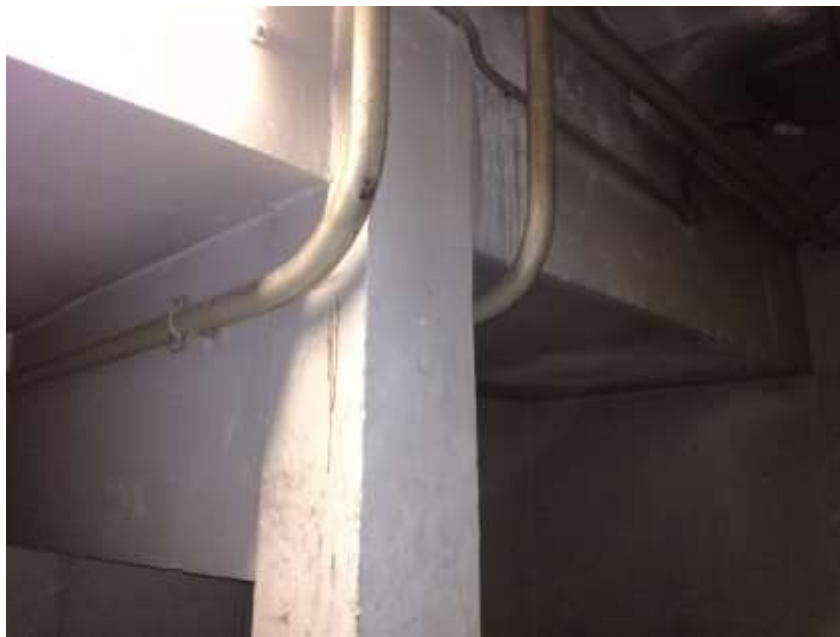
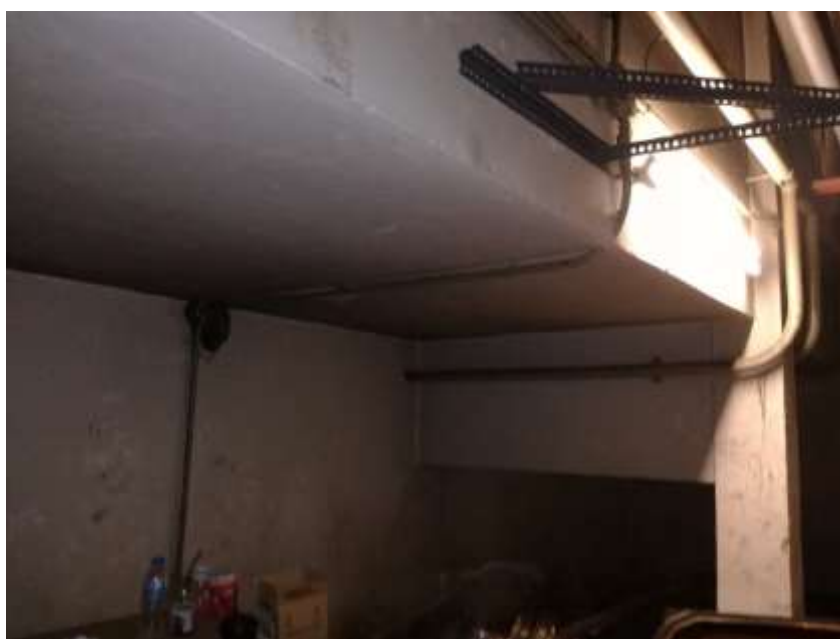
- Στο υπόγειο του ΚΤΙΙ, το υποβιβασμένο τμήμα του καταφυγίου, με τα τοιχεία οπλισμένου σκυροδέματος 1m, διαφέρει ως προς την τομή και μερικώς την κάτοψη σε σχέση με την απεικόνιση του στο υφιστάμενο σχέδιο της αρχικής μελέτης.
- Στο υπόγειο του ΚΤΙ, στην περιοχή που στις άνω στάθμες παρατηρείται η δοκιδωτή γωνιακή πλάκα zoellner, εντοπίστηκε μία περιοχή στην οποία εικάζεται ότι υπάρχει διπλή πλάκα ($z=-1.65\text{m}$ και $z=0.0$), μία υποβιβασμένη που παρατηρήθηκε κατά την διαδικασία αποτύπωσης της στάθμης του υπογείου και μία σε ανώτερο υψόμετρο που πρακτικά είναι το δάπεδο του ισογείου στο σημείο αυτό. Η παραπάνω περιοχή που αναφέρεται διαγραμμίζεται στην ακόλουθη εικόνα. Η επιπλέον αυτή φόρτιση λόγω της διαμόρφωσης αυτής έχει ληφθεί υπόψη κατά τους ελέγχους στατικής επάρκειας.

Εικόνα 53 – Υποβιβασμένη πλάκα στο υπόγειο του ΚΤΙ

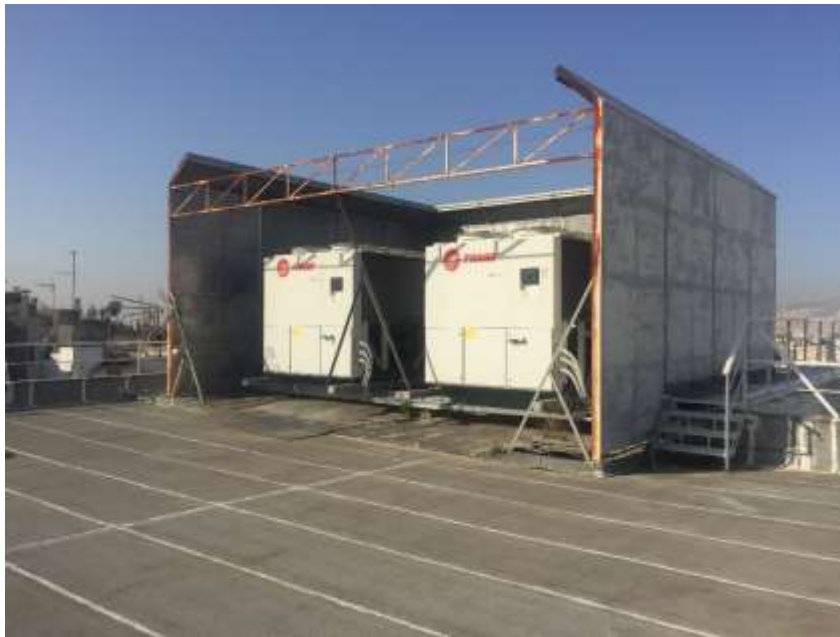
- Στο δώμα του ΚΤΙ παρατηρήθηκε ότι έχει τοποθετηθεί σε μία περιοχή αριστερά του αιθρίου μηχανολογικός εξοπλισμός σημαντικού φορτίου, το οποίο υπολογίστηκε και ελήφθη υπόψη κατάλληλα στο αντίστοιχο μοντέλο στατικής προσομοίωσης του κτιρίου.

Εικόνα 58 – Περιοχή μηχανολογικού εξοπλισμού – ΚΤΙ

Εικόνα 59 – Έδραση μηχανολογικού εξοπλισμού – ΚΤΙ
