ΚΕΝΤΡΙΚΟ ΚΤΙΡΙΟ ΥΠΟΥΡΓΕΙΟΥ ΥΓΕΙΑΣ

ΘΕΣΗ: ΑΡΙΣΤΟΤΕΛΟΥΣ 17 και ΣΤΟΥΡΝΑΡΗ- ΑΘΗΝΑ

ΕΡΓΟ: ΜΕΛΕΤΗ ΣΤΑΤΙΚΗΣ ΕΠΑΡΚΕΙΑΣ

ΘΕΜΑ: ΤΕΧΝΙΚΗ ΕΚΘΕΣΗ ΜΕΛΕΤΗΣ ΣΤΑΤΙΚΗΣ ΕΠΑΡΚΕΙΑΣ

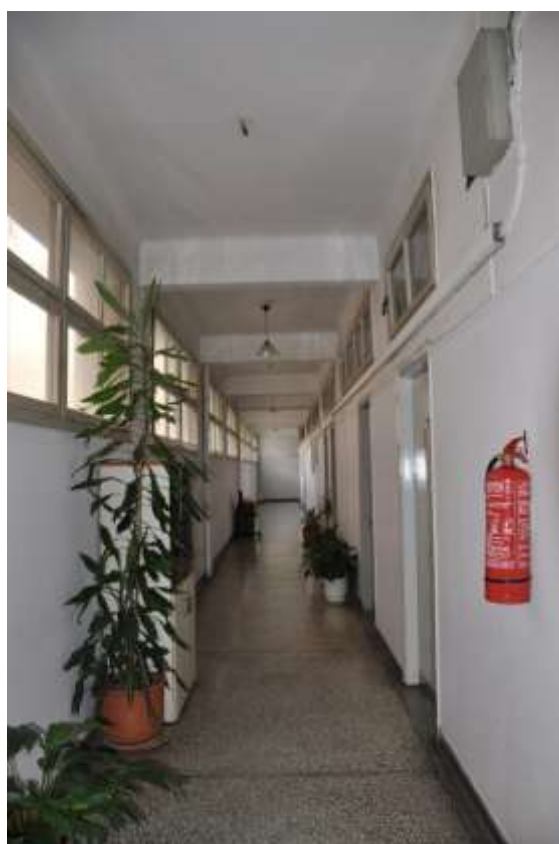
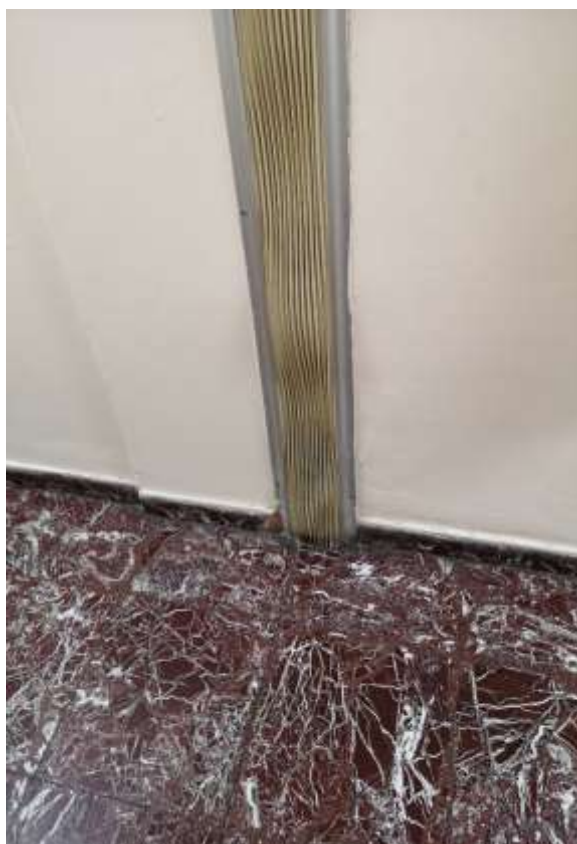
Εικόνα 23 – Άποψη 2^{ου} όροφου – ΚΤΙΙ και αρμός διαστολής μεταξύ των κτιρίων

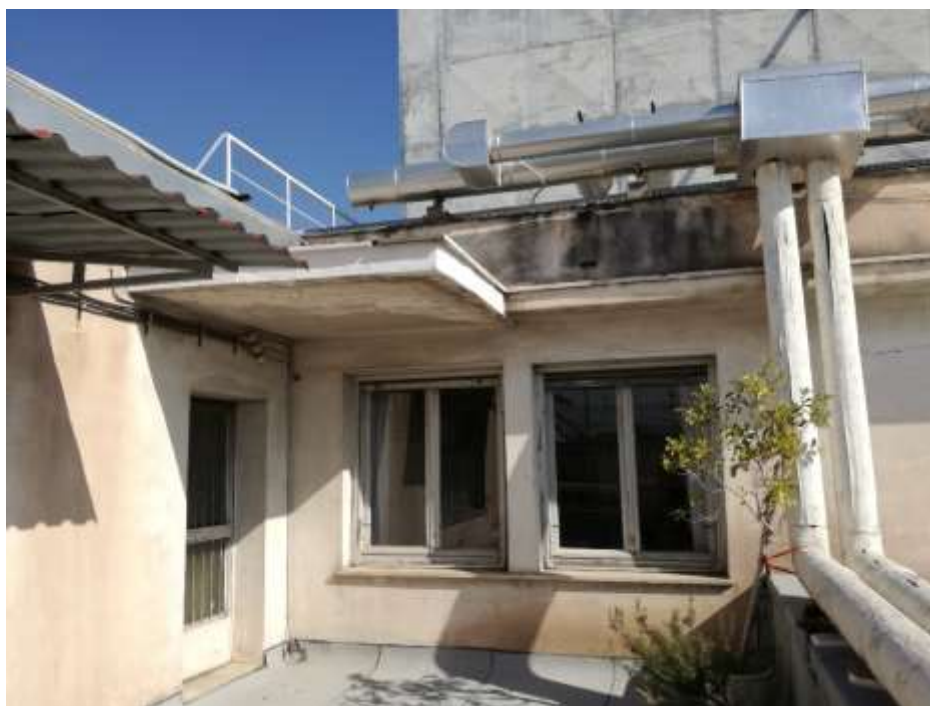
Εικόνα 41 – Τμήμα κάτοψης που δεν υπάρχει στον 6^ο όροφο στο ΚΤΙ

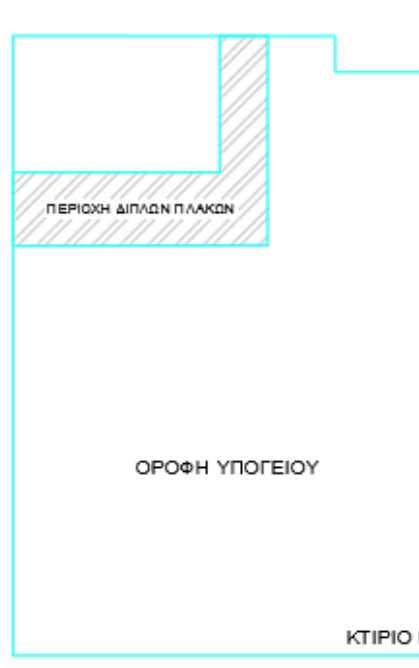
- Στο υπόγειο του ΚΤΙΙ, το υποβιβασμένο τμήμα του καταφυγίου, με τα τοιχεία οπλισμένου σκυροδέματος 1m, διαφέρει ως προς την τομή και μερικώς την κάτοψη σε σχέση με την απεικόνιση του στο υφιστάμενο σχέδιο της αρχικής μελέτης.
- Στο υπόγειο του ΚΤΙ, στην περιοχή που στις άνω στάθμες παρατηρείται η δοκιδωτή γωνιακή πλάκα zoellner, εντοπίστηκε μία περιοχή στην οποία εικάζεται ότι υπάρχει διπλή πλάκα ($z=-1.65\text{m}$ και $z=0.0$), μία υποβιβασμένη που παρατηρήθηκε κατά την διαδικασία αποτύπωσης της στάθμης του υπογείου και μία σε ανώτερο υψόμετρο που πρακτικά είναι το δάπεδο του ισογείου στο σημείο αυτό. Η παραπάνω περιοχή που αναφέρεται διαγραμμίζεται στην ακόλουθη εικόνα. Η επιπλέον αυτή φόρτιση λόγω της διαμόρφωσης αυτής έχει ληφθεί υπόψη κατά τους ελέγχους στατικής επάρκειας.

Εικόνα 52 – Περιοχή διπλών πλακών ($z=-1.65\text{m}$ και $z=0.0$) – ΚΤΙ

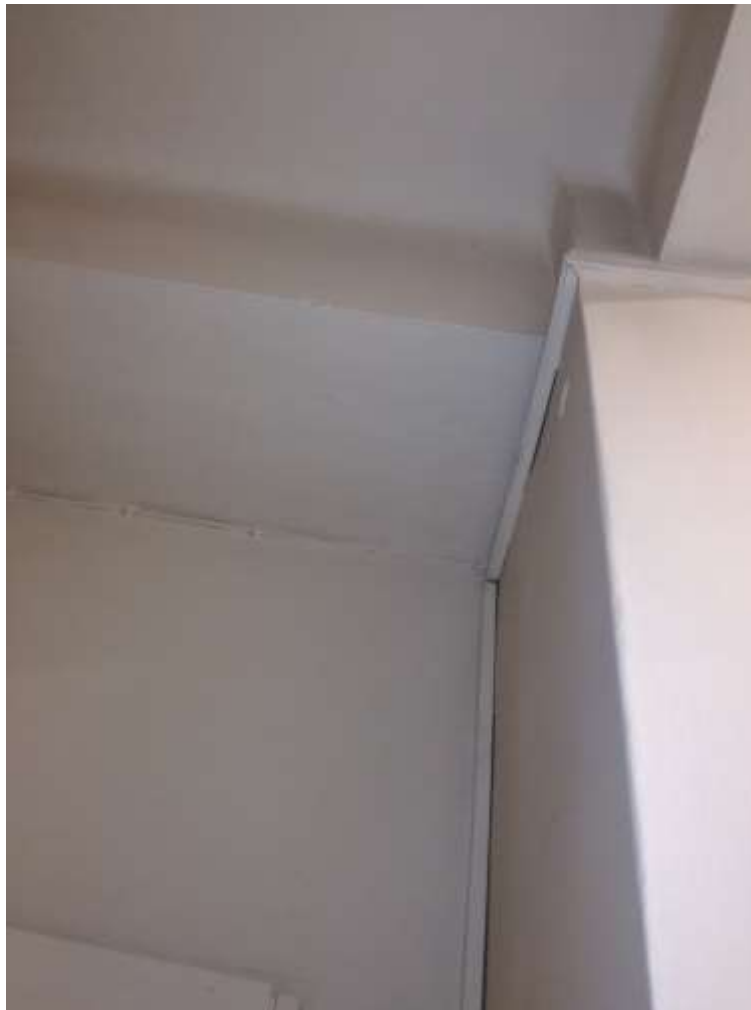
κάποια απόπειρα τοπικής ενίσχυσης αυτών των στύλων του ΚΤΙΙ πάνω στα οποία θα στηρίζονταν άλλωστε τα ακραία πλέον υποστυλώματα που κατασκευάστηκαν στον 5^ο όροφο. Ο 5^{ος} όροφος δηλαδή απομειώνεται σε επιφάνεια στην ακραία αυτή περιοχή της πρόσοψης του κτιρίου. Βέβαια, ακόμη και αν αυτή ήταν η αρχική σκέψη σίγουρα η όποια προσπάθεια τοπικής ενίσχυσης δεν συντελέστηκε σωστά αφού οι μεγαλύτερες αυτές διατομές απλά κατέληξαν επί της πλάκας οροφής του 3^{ου} και δεν τηρήθηκαν και κατάλληλες τεχνικές αγκύρωσης οπλισμών. Χαρακτηριστικό τέλος ήταν το γεγονός ότι στον 3^ο όροφο στην περιοχή αυτή παρατηρήθηκαν μέλη δοκών μεγαλύτερου πλάτους από αυτό της μελέτης (άνω των 40cm) και εξετάστηκε το ενδεχόμενο τα παραπάνω μεγαλύτερα υποστυλώματα που ανακαλύφθηκαν να στηρίζονται επί αυτών των δοκών, γεγονός που δεν ισχύει γιατί οι εν λόγω “μεγαλύτερες” δοκοί διαπιστώθηκε ότι είναι διατομής 20x50cm και το φαινομενικά μεγαλύτερο πλάτος ήταν γυψοσανίδα για να φτάσει οπτικά το κάθε μέλος τον εκάστοτε εσωτερικό τοίχο. Για αυτό άλλωστε και στα μέλη αυτά παρατηρήθηκε να αλλάζουν οι δοκοί αυτές πλάτος κατά μήκος τους, ήταν δηλαδή εμφανής η διατομή 20x50cm στο διάδρομο του 3^{ου} ορόφου ενώ μέσα στους χώρους των γραφείων παρατηρείται η ψευδώς μεγαλύτερη διατομή αυτών.

Εικόνα 57 – Διαπλάτυνση δοκού μέχρι την τοιχοποιία
